## Nissan Qashqai

VIN kodas

**SJNFEAJ11U1771635**

Sugeneruota: 2025-11-11 12:29

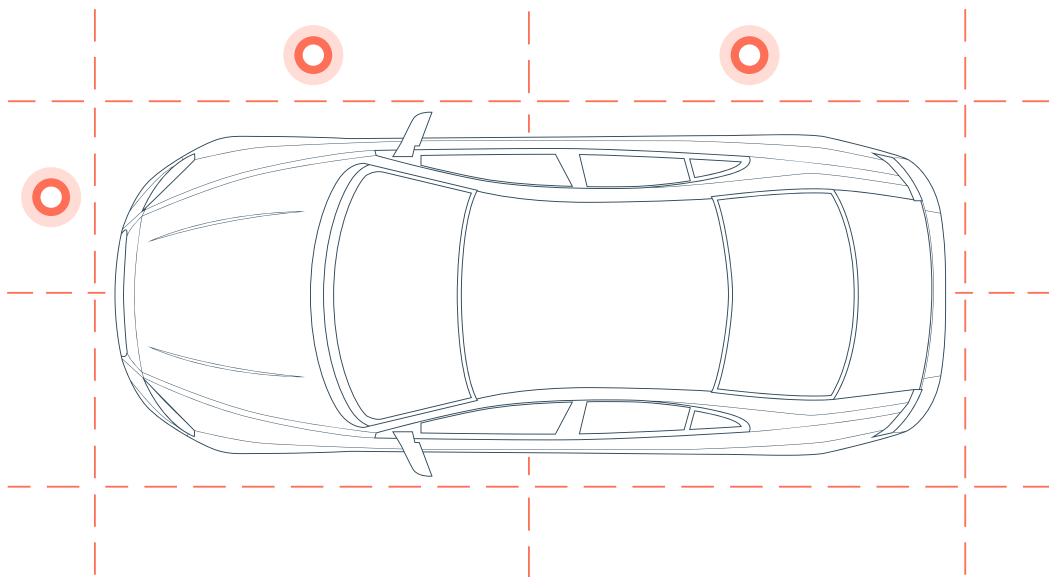
Data

2018-05

Preliminari remonto kaina

€ 501 - € 1500

Pažeisti komponentai:

Išorinės kėbulo dalys

Nedideli apgadinimai paprastai neturi įtakos transporto priemonės saugumui ir nesukelia struktūrinių pažeidimų.

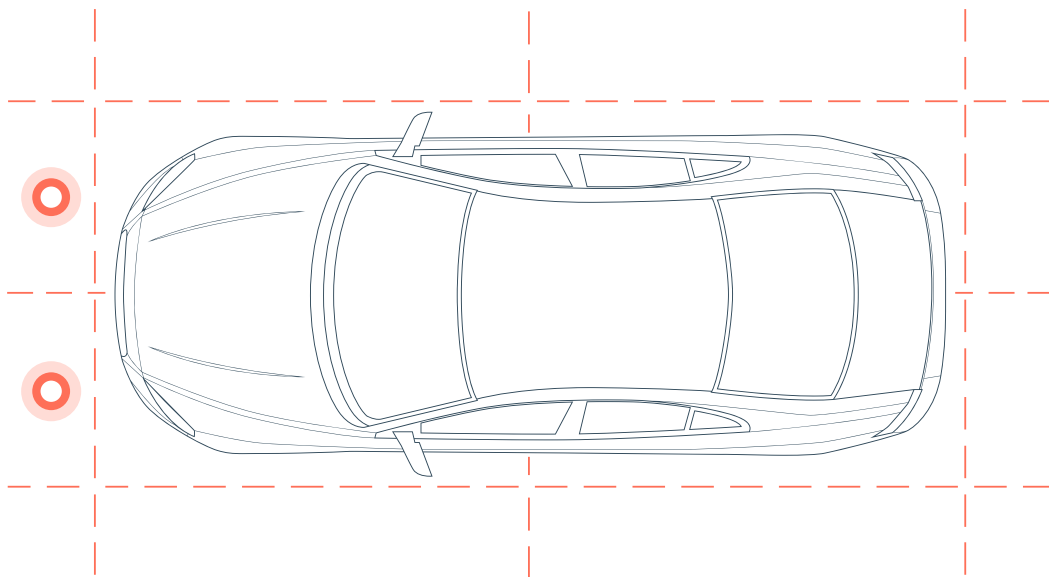
Data

2018-09

Preliminari remonto kaina

€ 501 - € 1500

Pažeisti komponentai:

Išorinės kėbulo dalys

Nedideli apgadinimai paprastai neturi įtakos transporto priemonės saugumui ir nesukelia struktūrinių pažeidimų.

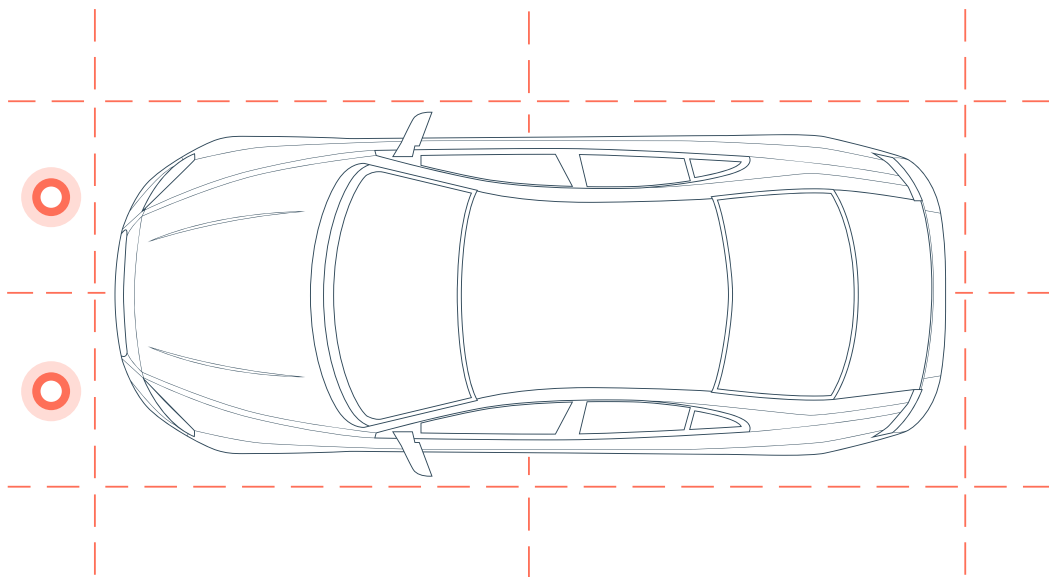
Data

2018-12

Preliminari remonto kaina

€ 0 - € 500

Pažeisti komponentai:

Išorinės kėbulo dalys

Nedideli apgadinimai paprastai neturi įtakos transporto priemonės saugumui ir nesukelia struktūrinių pažeidimų.

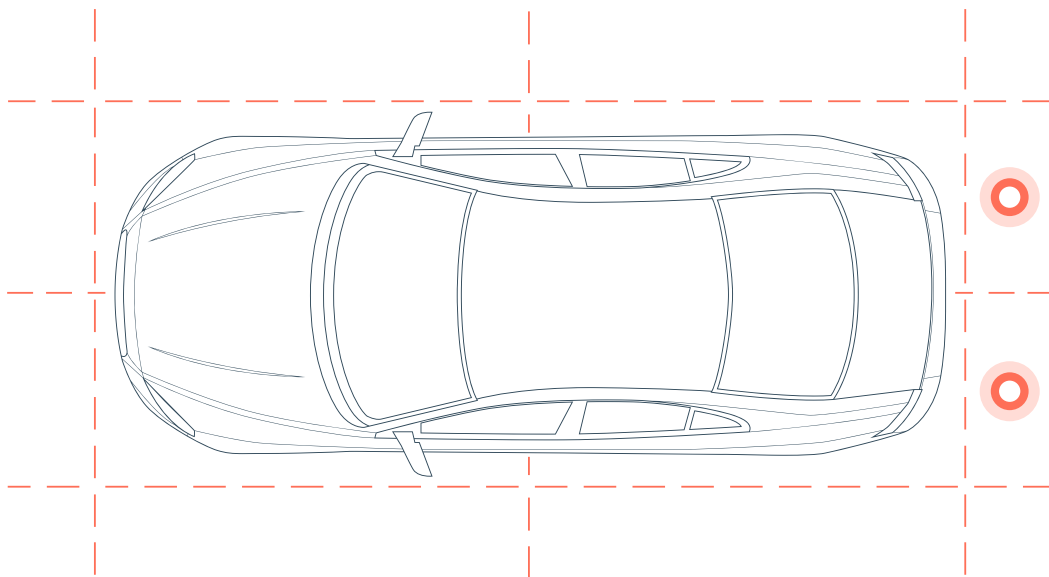
Data

2020-06

Preliminari remonto kaina

€ 501 - € 1500

Pažeisti komponentai:

Išorinės kėbulo dalys

Nedideli apgadinimai paprastai neturi įtakos transporto priemonės saugumui ir nesukelia struktūrinių pažeidimų.
